## Állomások egyenlő esélyű hozzáféréseinek vizsgálata

### 1. Budapest-Déli pályaudvar

## 2. Szolnok

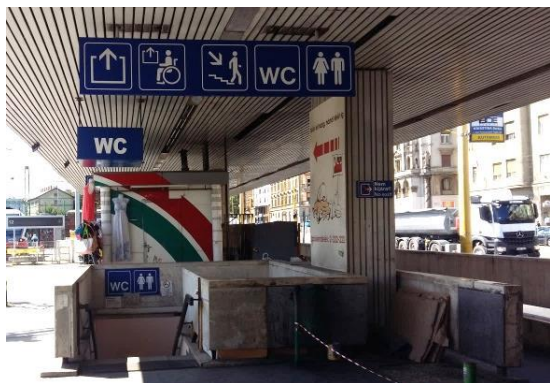
Utasmosdó megközelítése és a piktogramok túlzott használata.

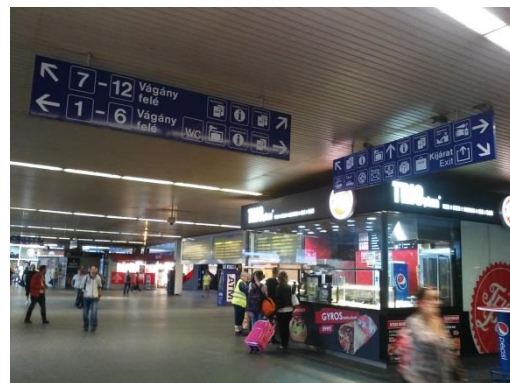
Vizuális utastájékoztató túlzott használata.

Az utastájékoztatói rendszer újragondolása, és megtervezése szükséges.

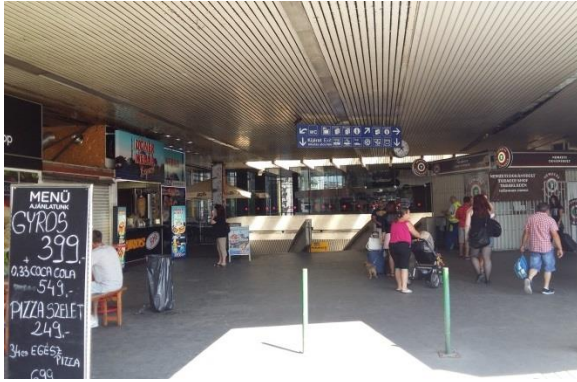
Útvonalakon lévő akadályok.

| Forrás | Tevékenység | pr. | Megjegyzés | Becsült mennyiség (mértékegység) |
|---|--|---|---|---|
| Kis beruházás | Közlekedési útvonalon lévő akadályok megszüntetése. | 1 | Helyszíni bejárást igényel. | 2 000 (m <sup>2</sup> ) |

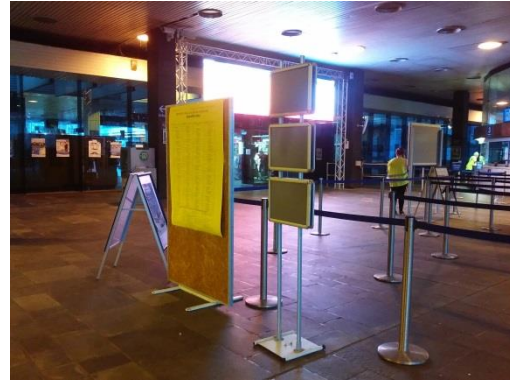
Útvonalakon lévő akadályok.

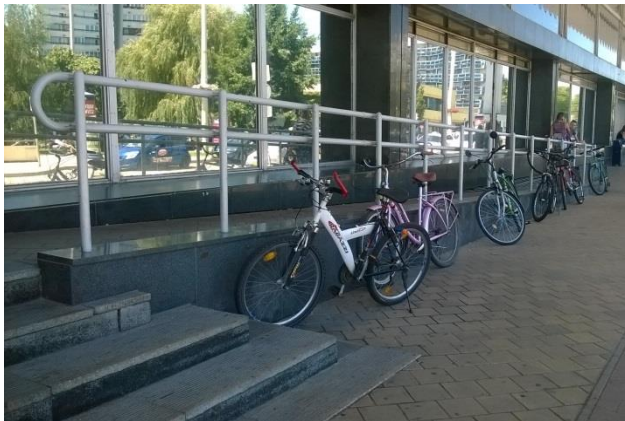
Előlépcsőnél hiányzik a kasztkodó.

| Forrás | Tevékenység | pr. | Megjegyzés | Becsült mennyiség (mértékegység) |
|---|---|---|---|---|
| Kis beruházás | Fogódzók előírás szerinti kialakítása. | 2 | Tervezést igényel. | 500 (fm) |

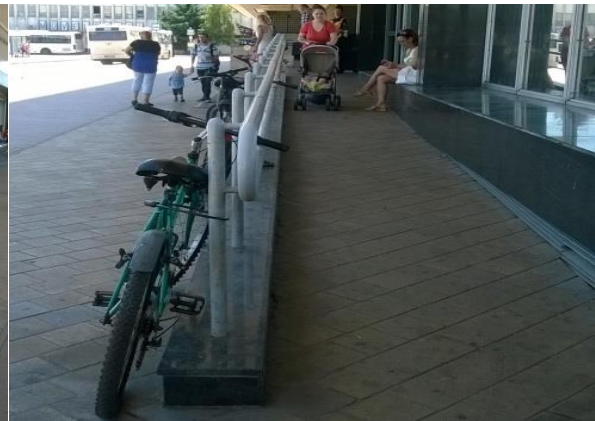
Fogódnak támasztott kerékpárok.

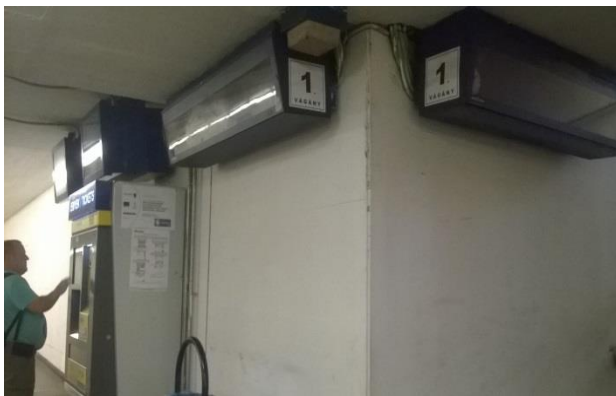
Vágányok nem megfelelően érzékelhető jelölése.

| Forrás | Tevékenység | pr. | Megjegyzés | Becsült mennyiség (mértékegység) |
|---|---|---|---|---|
| Üzemeltetés | Peronok azonosításához szükséges tájékoztató elemek (Vágányszámok). | | | 18 (db) |

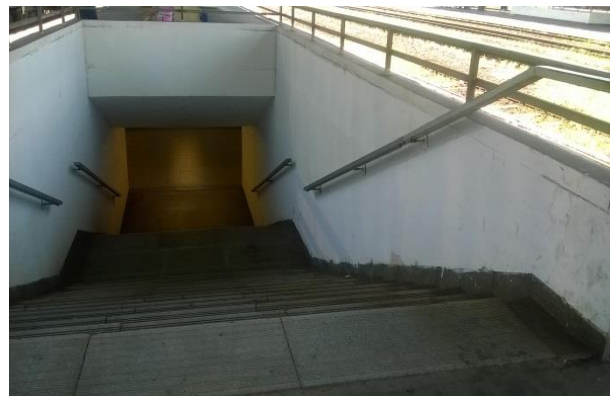
Lépcsőkar hiányzó látható jelölése és a fogódzó nem megfelelő kialakítása (folytonosság, keresztmetszet, kettős kasztkodó).

| Forrás | Tevékenység | pr. | Megjegyzés | Becsült mennyiség (mértékegység) |
|---|---|---|---|---|
| Üzemeltetés | Lépcsőkarok látható jelölésének kialakítása. | 2 | | 1 000 (fm) |

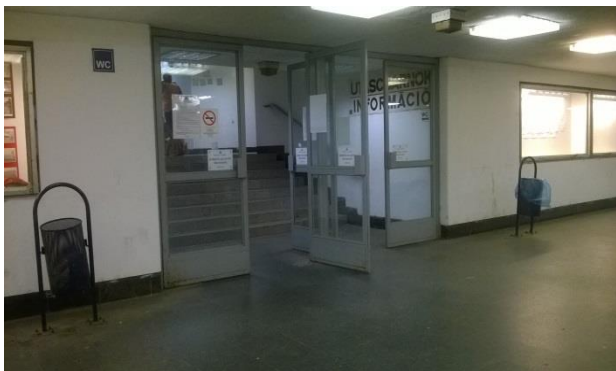
Az állomáson belüli tájékoztatót az utastájékoztató rendszer nem segíti megfelelően. A peronok és mosdók elérési irányának megfelelő jelölése hiányzik, továbbá a peronok elérhetőségét biztosító aluljáró nem jelölt az utascarnokban. Az aluljáróban a peronjelzések nem elég hangsúlyosak illetve a peronról az aluljáróba leérkezve egyértelmű irányjelzés a kijárat/felvételi épület felé nem biztosított.

Aluljáróból várócsarnokba vezető közlekedő.

Az utastájékoztatói rendszer kiegészítése javasolt, továbbá az aluljáróból a csarnokba vezető átjáró aluljáró felőli hangsúlyozása illetve a peronok jelzésének érzékelhetőségének fokozása javasolt.

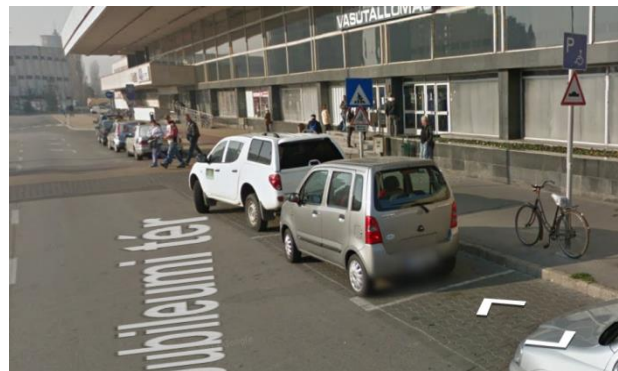
A jelenleg biztosított akadálymentes parkoló járdával párhuzamos elrendezése nem előnyös (utas oldali kiszállás csak a járda szintjére lehetséges), a parkoló hossza a szállítószerződési jármű megállásához és megfelelő működéséhez nem elegendő (hátsó emelőlap működéséhez nincs hely).

Mozgáskorlátozottak részére fenntartott parkoló párhuzamos kialakítása.

A megfelelő kiszállás biztosításához javasolt az akadálymentes parkoló szintjének megemelése a járda felső síkjáig, vagy az út áttellenes oldalában is kialakítani legalább egy akadálymentes parkoló helyet.
