Bejárási Jegyzőkönyv

Készült: 2018.08.08.

Tárgy: Eperjeske víztorony tetőszigetelés karbantartása ajánlatadói bejárás

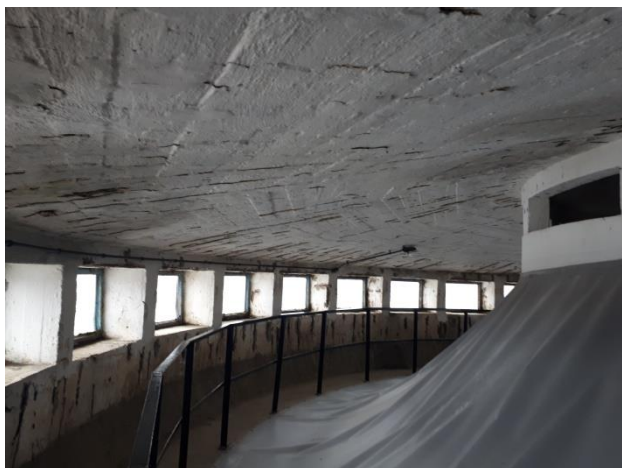
- A tetőszigetelés rendkívül rossz állapotban van, cseréje szükséges
- A bádogozást javítani, szükség esetén cserélni kell.
- Tetőantennák lábaihoz betontuskókat cserélni kell

- A belső oldalon a beton felület rendkívül rossz állapotban, a tisztítást, vakolatleverést és betonjavítást külön, opciós tételként szerepeltetni kell az árajánlatban a szükséges munkamenettel együtt (különös figyelemmel a víz letakarására rögzített ponyva és munkavédelmére)

- Helyszíni szemle alapján, a felső körön található ablakoknál a csapadékvíz a szél hatására beszivárog a víztorony belsejébe. A fém szerkezet rendkívül rossz állapotú, cseréje javasolt. Kérjük szintén opciós tételként külön soron szerepeltetni az ablakok cseréjét a munkavégzéshez szükséges tételek megjelenítésével (32 db 100/60 cm) ablak cseréje, ebből égtájanként 2-2 db nyitható, a maradék fix kialakítású kell legyen)
