## TETŐSZIGETELÉS SZAKVÉLEMÉNY ÉS KÖLTSÉGBECSLÉS

Komárom rendező felvételi épület

## **Tetőszigetelés szakértői vélemény és javítási javaslatok**

**Komárom, Rákóczi rakpart 2-4. alatti  
MÁV rendező pályaudvar, felvételi épülete**

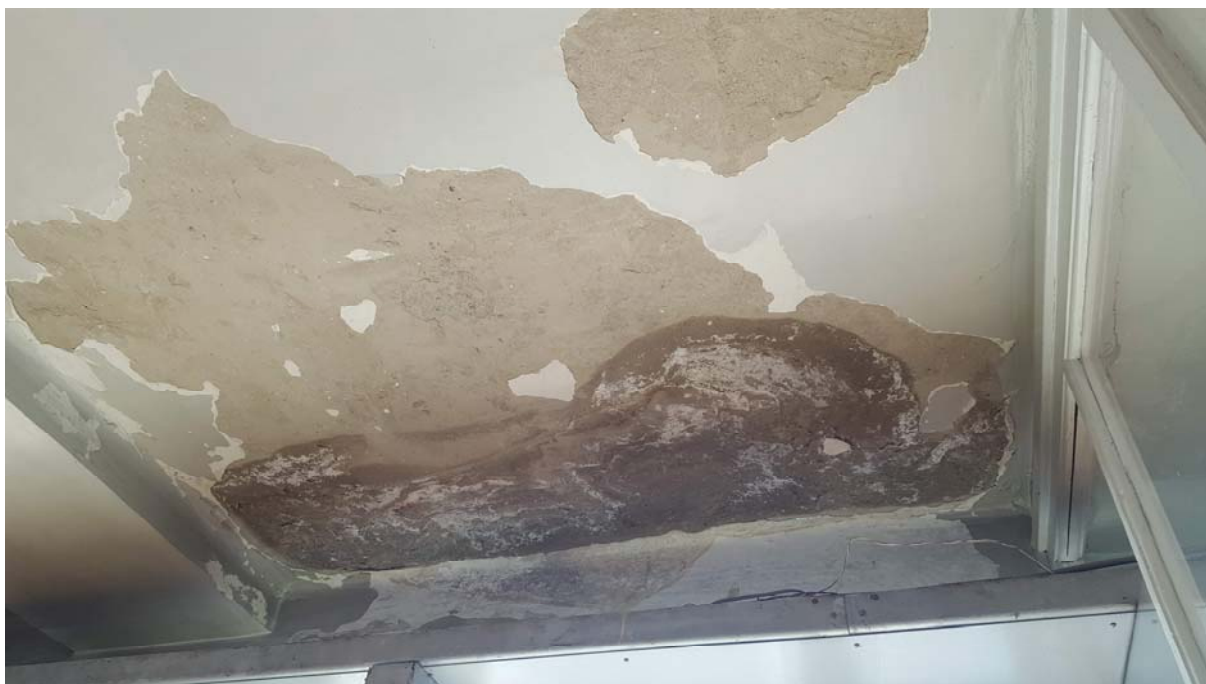
A K-i homlokzat attika falánál jeleztek korábbi beázást. Jelenleg a felülete sókivirágzásos, ami a kiszáradási folyamat egyik velejárója.

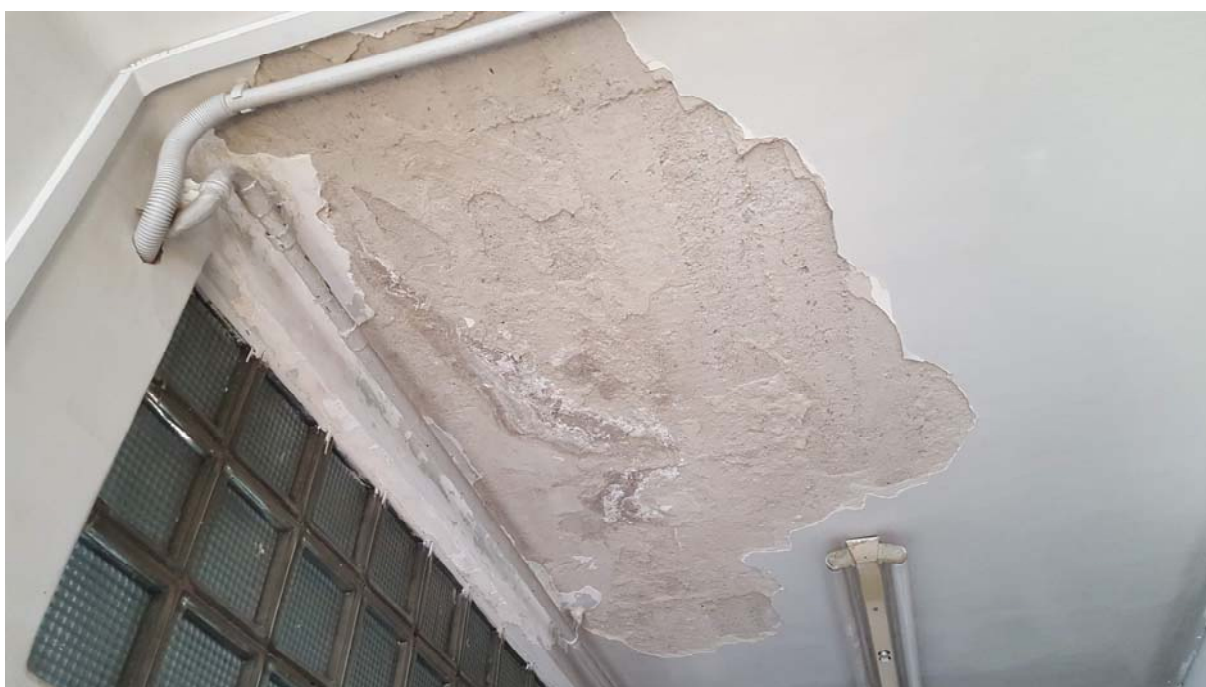
Az antennarúd födémáttörés alatti födémen is látható a korábbi beázási folt és a sókicapódás.

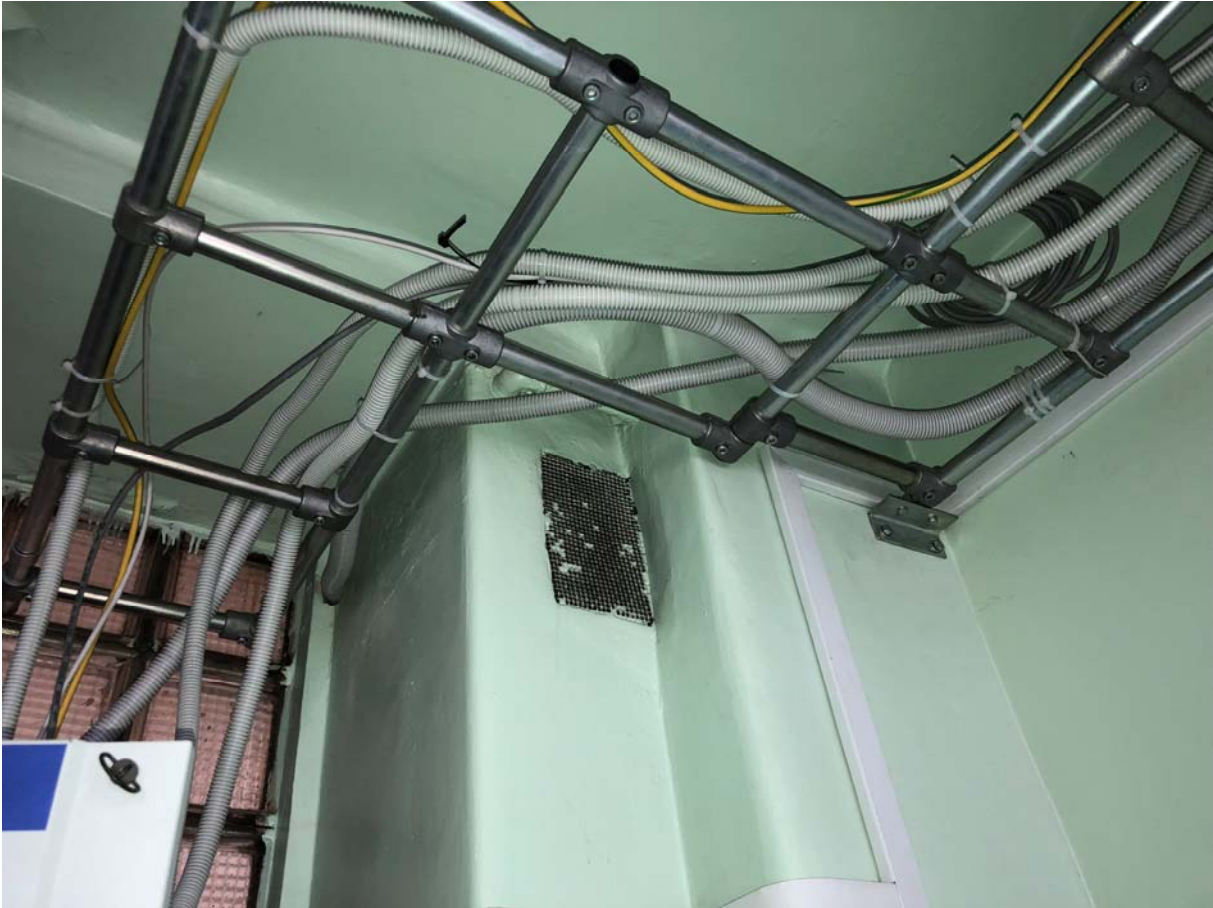
A szellőző felépítmények mentén látható korábbi beázási helyek vakolatjavítási nyomai.

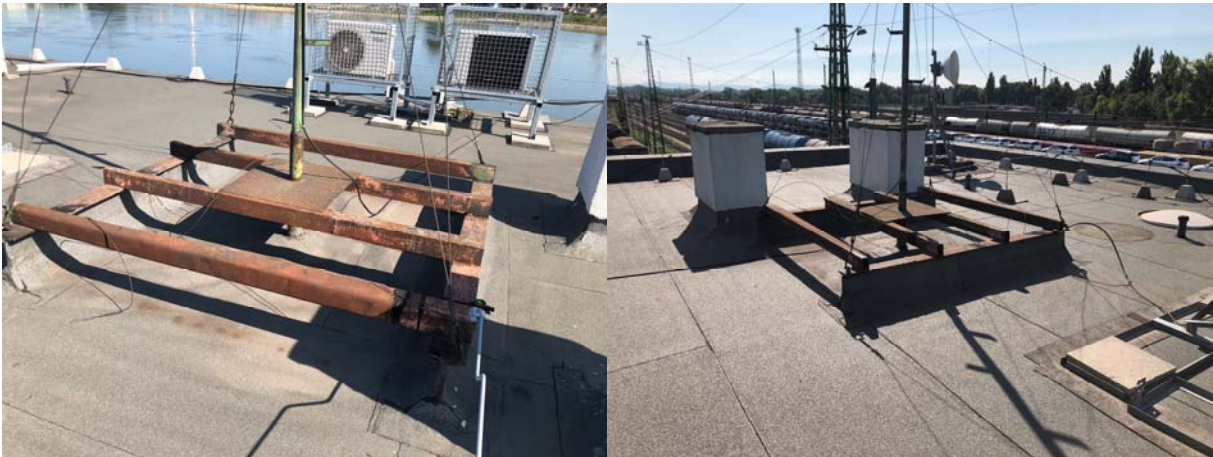
A csőátvezetés ami alatt korábban jeleztek beázást. A letámasztás acél tartószerkezete szigetelési szempontból megfelelő állapotban van. A középső csőátvezetés köpenycsővön áthatoló része viszont tömítési hiányosságot mutat. Vélhetően ezen keresztül korábban bejuthatott annyi nedvesség ami ilyen mértékű leázást okozhatott. Mivel a vizsgálat idején nem jelezték, hogy a közelmúltban itt tapasztaltak volna újbóli beázást, lehetséges ezt a hibaforrást időközben már javíthatták.

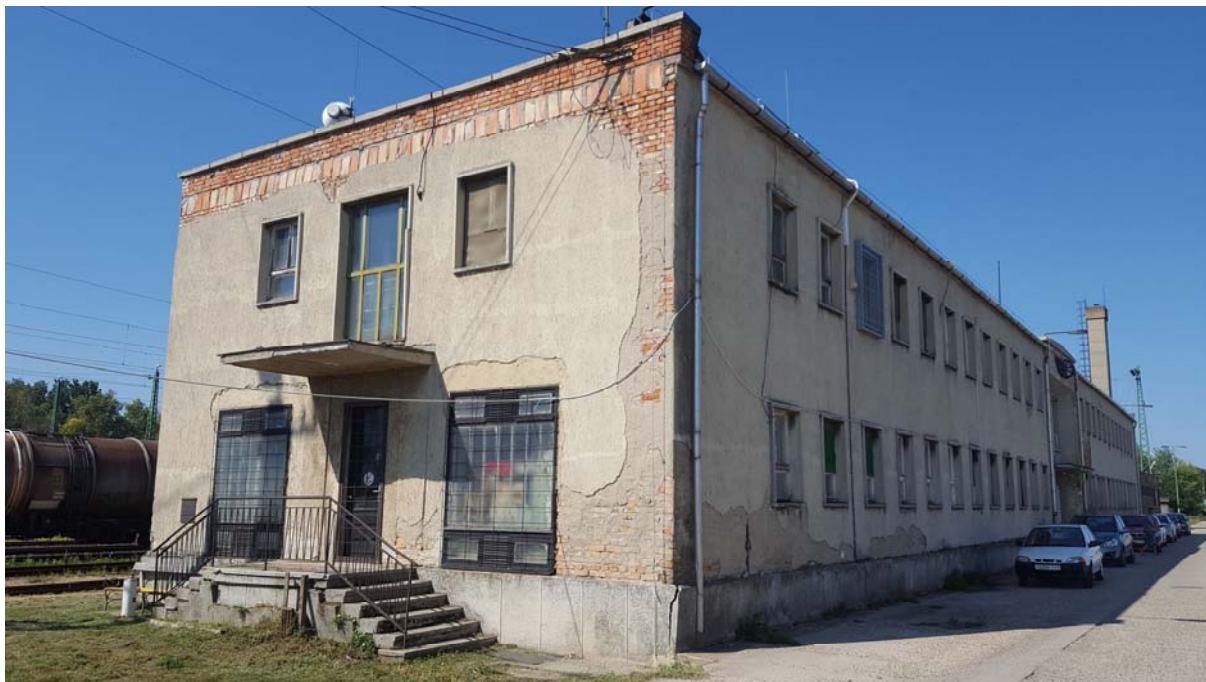
A másik beázási pontok a K-i homlokzat attikája mentén voltak. A fotón jól látható, hogy a teljes téglafelület és a födémkoszorú szinte nyitott és átmenő fugákkal rendelkezik. Extrém intenzitású csapóeső esetén a csapadékvíz egészen a födémcsíig hatolhat.

- legalább az attika vonalában pótolni kell a homlokzati vakolatot. A kitöredezett téglákat pótolni kell és a hézagokat cementhabarccsal kell kikenni. A beton fedlapok alsó síkjánál és a toldásoknál javasolható a tömített kapcsolat meglétének ellenőrzése. Hiánya esetén a fal és vakolat csatlakozásnál, és a fedlapelemek függőleges toldási hézagainál tartósan plasztikus vízzáró tömítést kell készíteni.

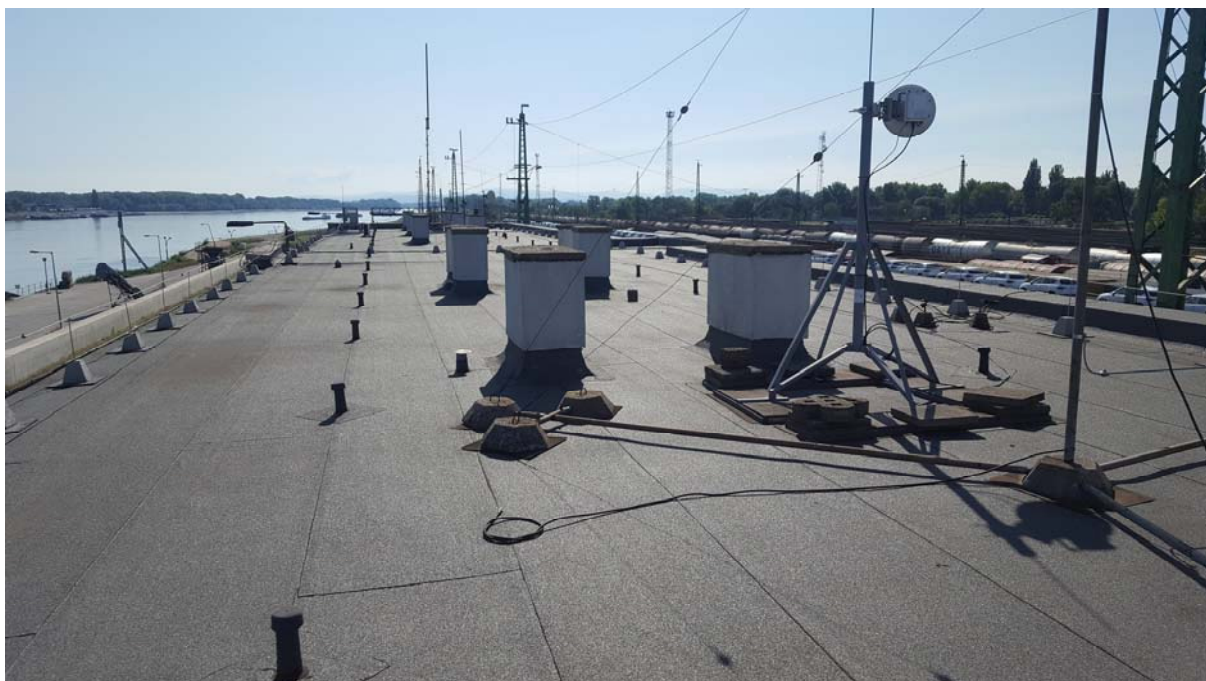
A lapostető állapota korához viszonyítva jónak minősíthető. Azon felületi hiba, vagy beázást előidéző szegélyezési hiányosság nem látható.

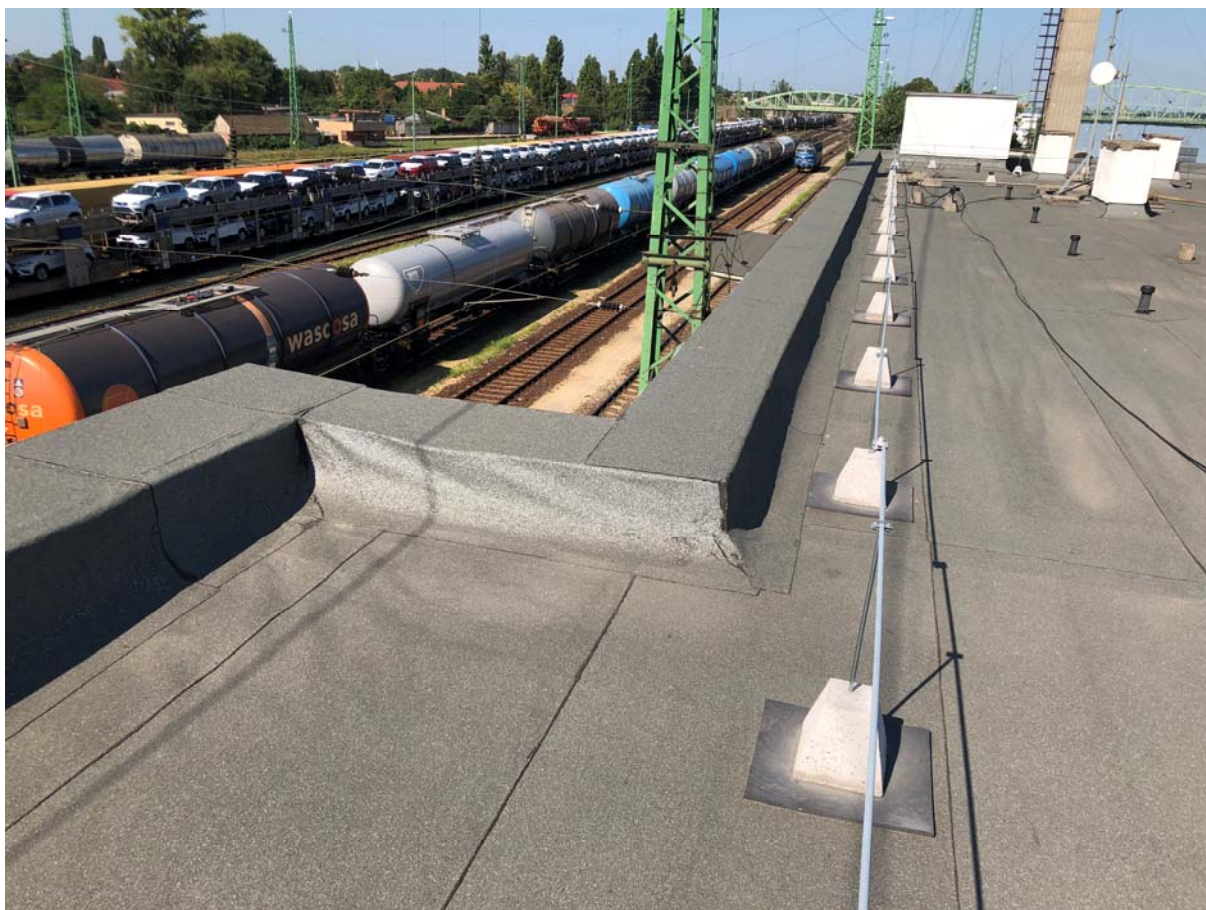
Az attikákat lefedő műkö szegélyek korábban beázási források voltak, mert azok toldásai idővel elváltak egymástól. A legutolsó felújítás során a bitumenes attika fedést a műköre is felragasztották, így ezzel lezárva a korábbi fugákat. A sarokképzések és a lemeztoldások állapota szinte mindenütt kifogástalan.

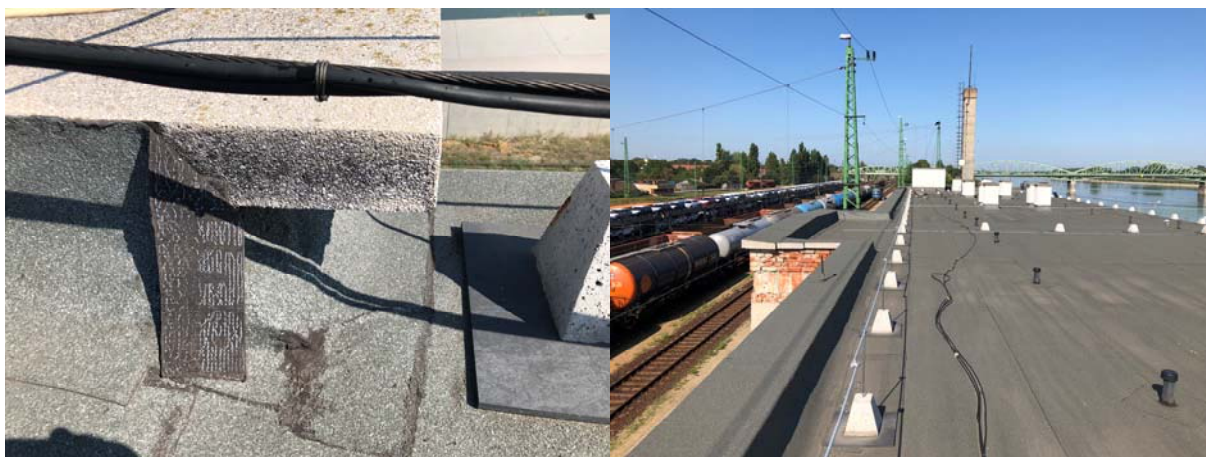
A műkö szegélyekről egy helyen elvált a bitumenes lemez, de ez visszarakasztható. Beázást nem okozhat. A szegélykövekről lecsorgó víz a homlokzat irányába a függőleges hézagok mentén a téglákra folyhat, ami beázást, de főként további téglakifagyásokat eredményezhet. Célszerű lett volna a műkö hézagait is kifugázni, vagy legalább bitumenes kittel tömíteni.

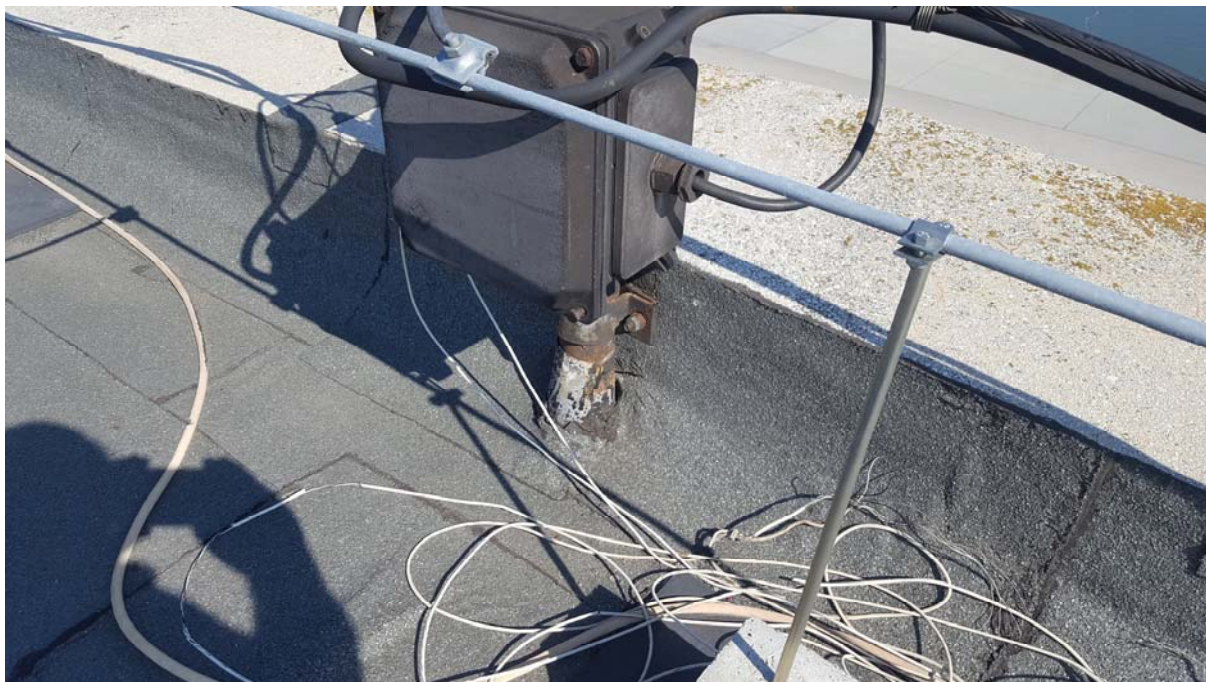
A külső homlokzati világítás kandeláberei is az attikákhoz vannak fogatva. Ezek átvezetései túl közel vannak a falsarokhoz, ami szintén beázási kockázatot jelent. Mivel itt sem jelezték beázást, csak javasolni tudjuk ezek bitumenes gallérjainak felülvizsgálatát és újbóli elkészítését.

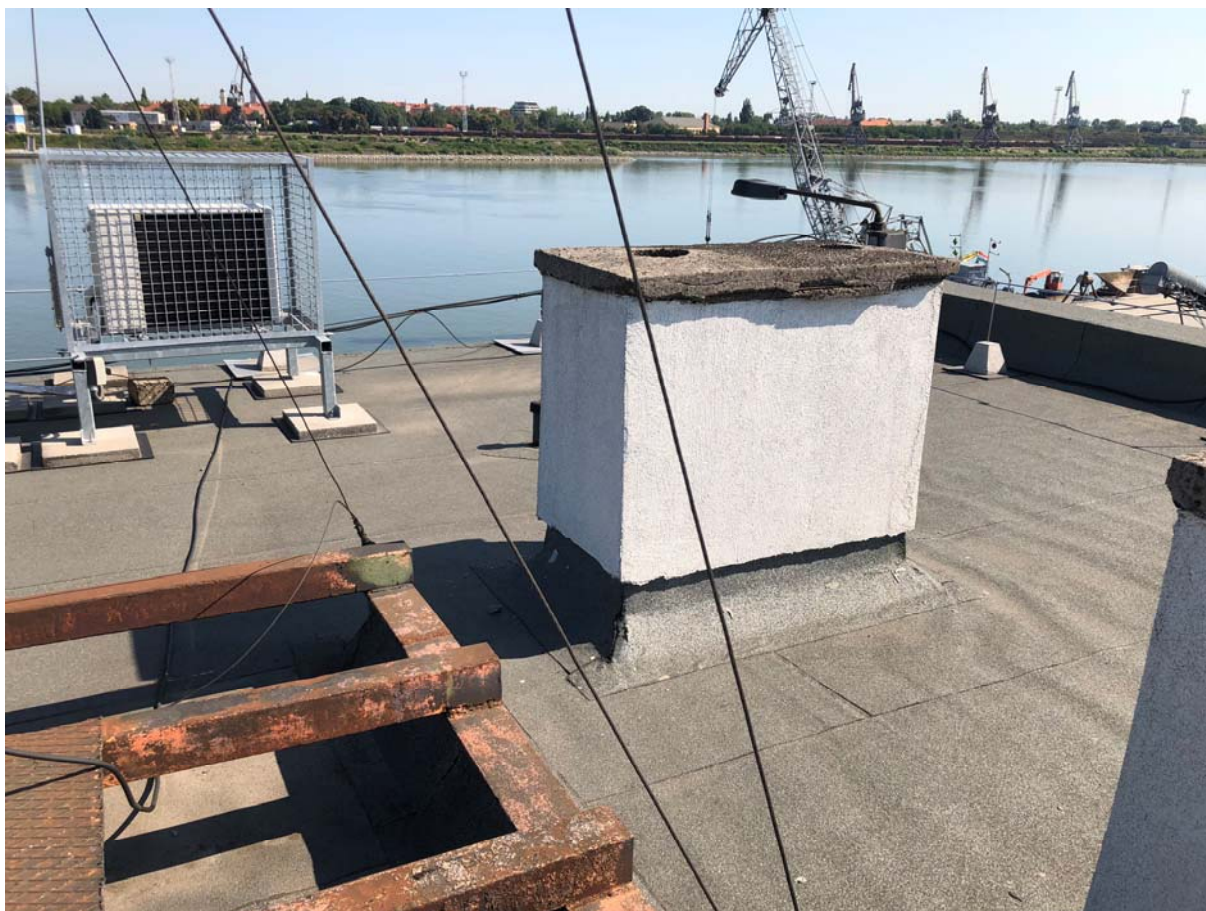
A szellőző kéményeken látható, hogy nem túl régen állagjavítási célból valaki körbeburkolta. A burkolás vélhetően a rossz minőségű téglafelület vízhatlan lezárása érdekében történt. Ehhez kb. 3-4 cm vastagságú polisztiroltábla-betétes vakolati rendszert alkalmaztak. Sajnos a beavatkozás a fedkövek kicserélése nélkül történt, ezért azok szélei néhol bevezethetik a polisztiroltábla mögé a csapadékokot.

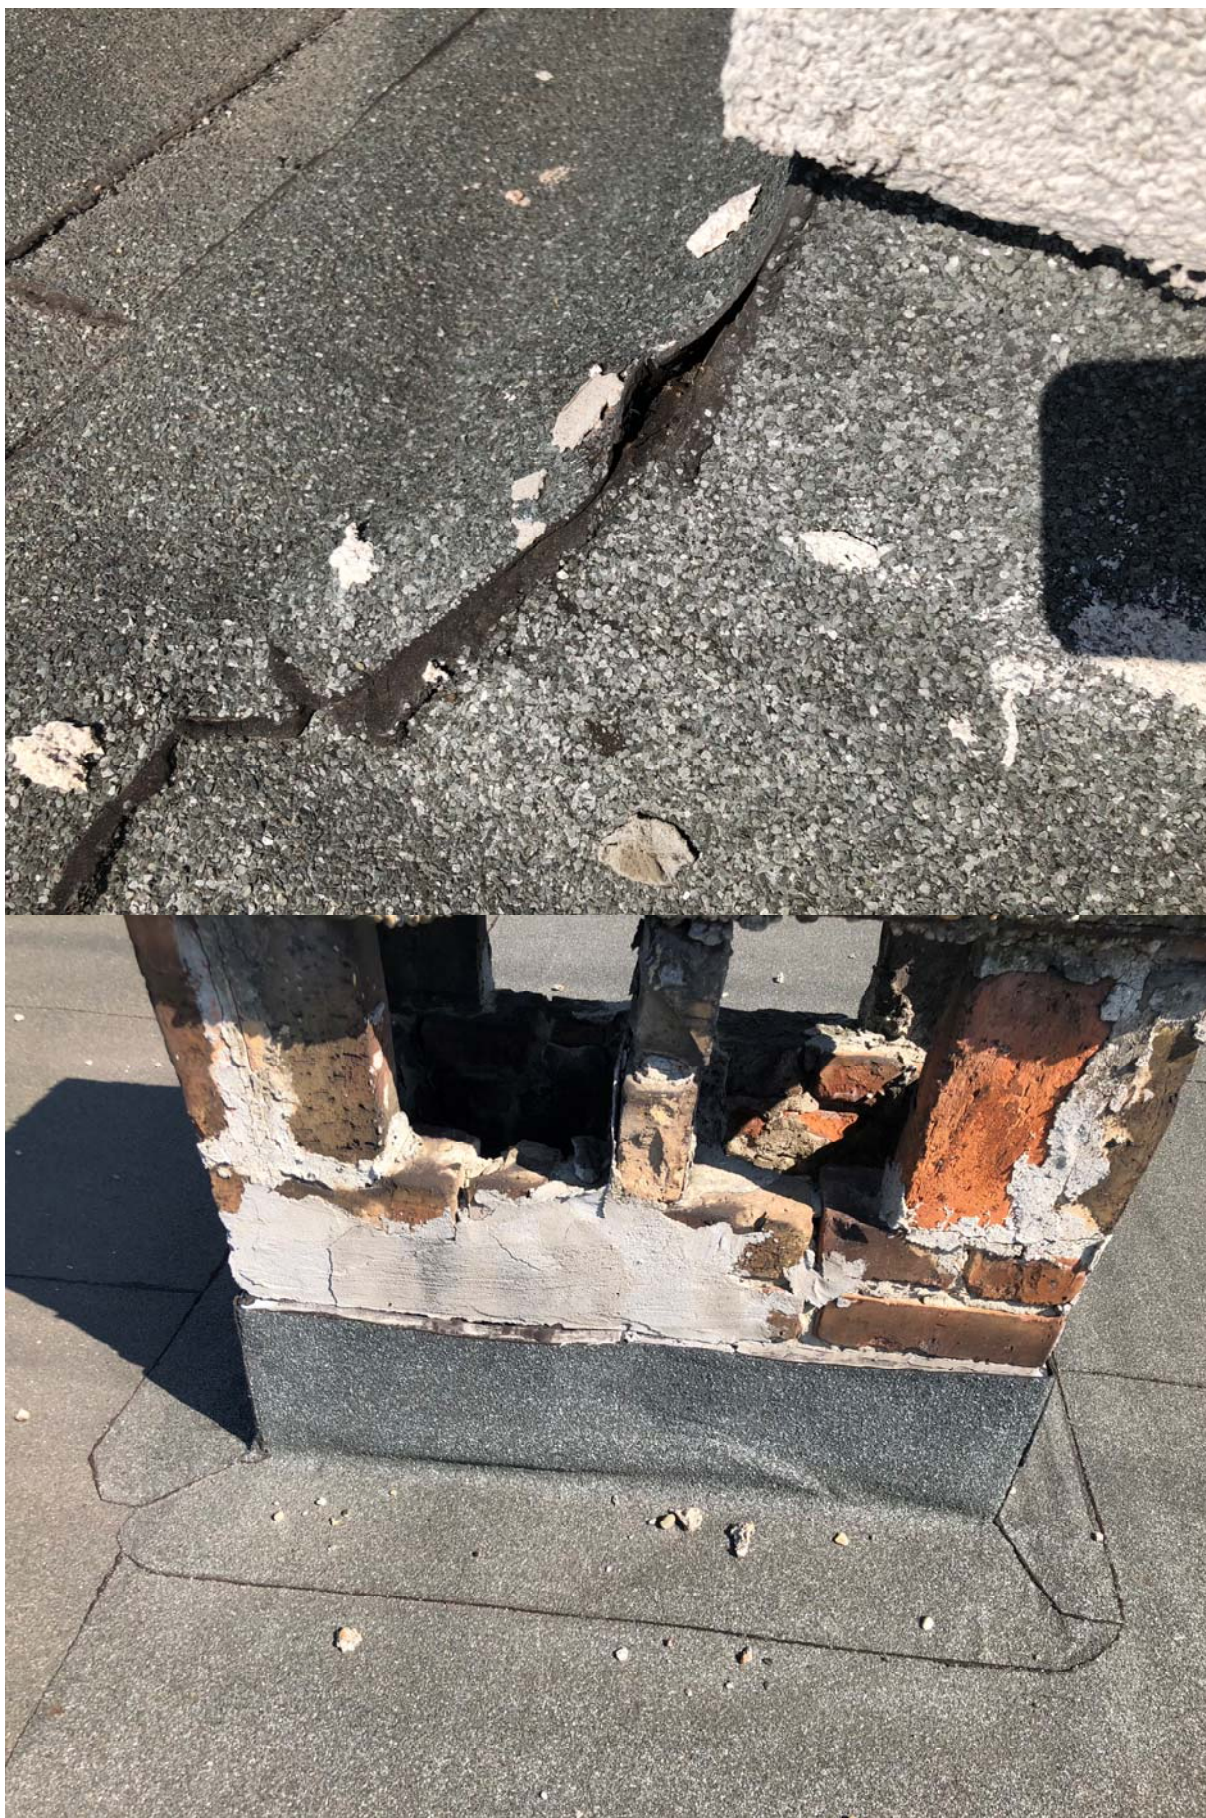
A vakolat alatt nem látható a szegélyezés állapota, de más (a vizsgálandó épülethez csatlakozó egyéb épület) tetőszakaszon, ahol nem készült dryvit rendszerű takarás, ott hibás a falszegélyezés.

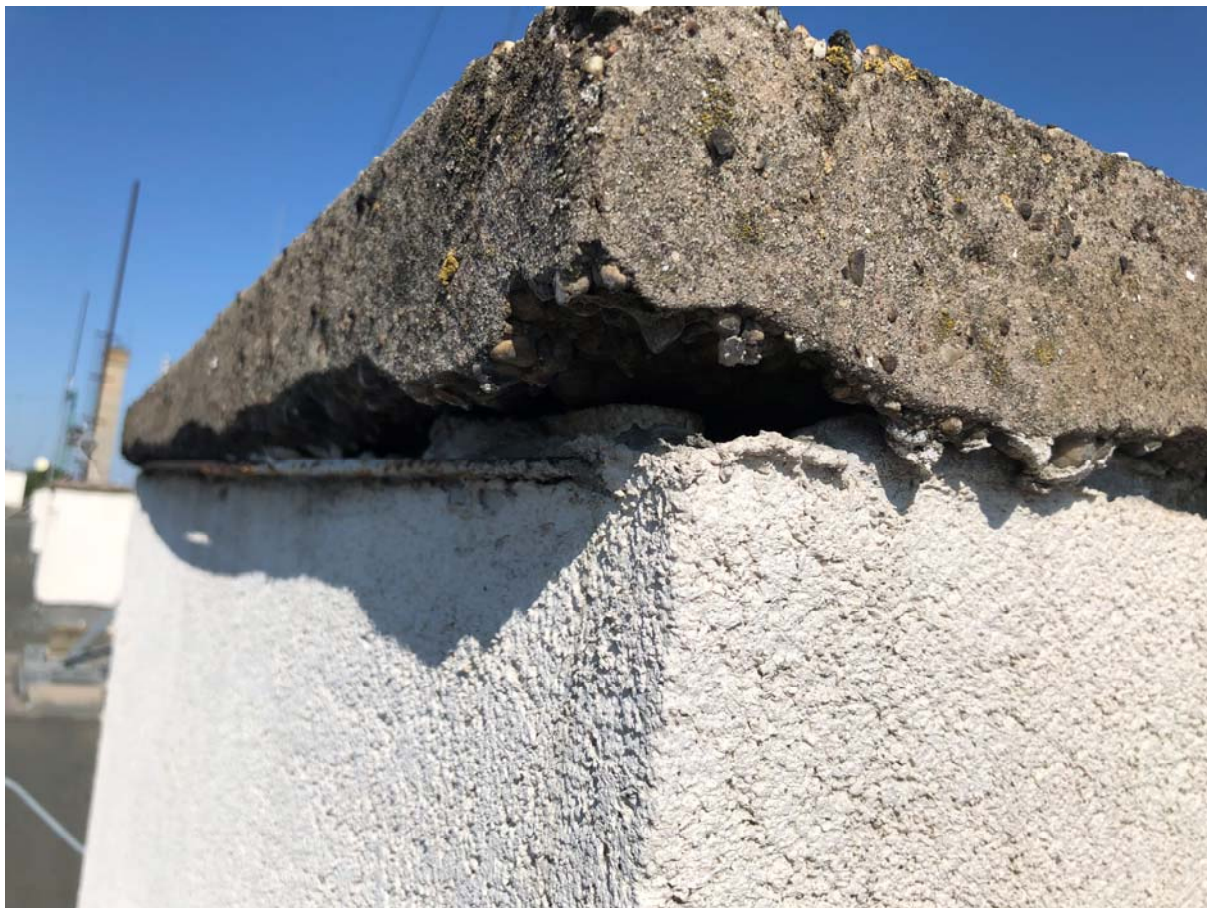
A fedkövek hiányosak és bevezetik a vizet a vakolat alá. Ha alatta a régi hibás lábazati szigetelés található, azon keresztül a víz továbbra is bejuthat a födémcsíkig.

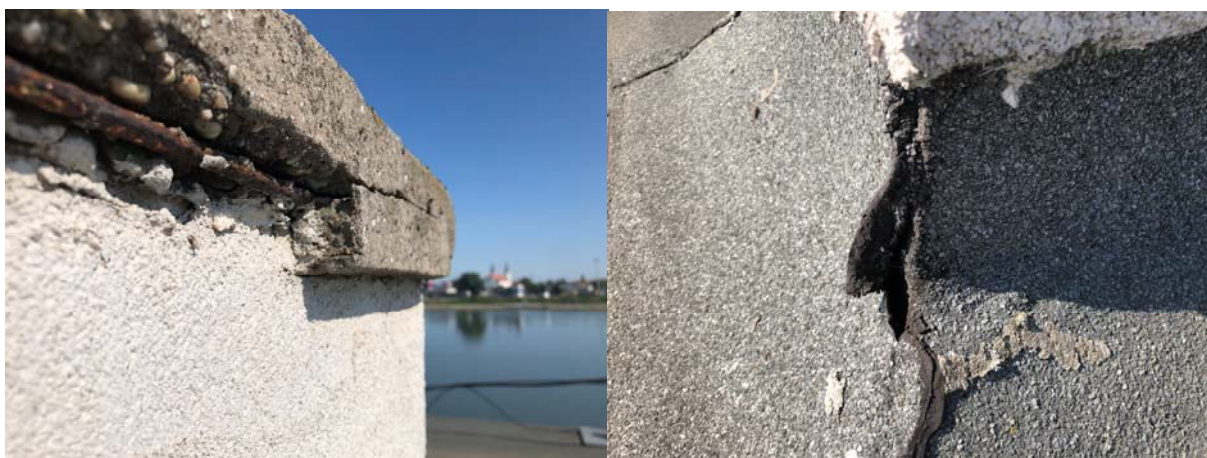
A szellőzőkémény fedkövek szegélykorróziója néhol jelentős mértékű, ezért annak cseréje, vagy utólagos bitumenes lemezes lefedése javasolt. A vélhetően a vakolás során legyűrt lábazati szigetelési sarkokat is javítani kell.

Ha a fedkövek megtartása mellett döntenek, a szegélyeknél a vízkorc kialakításához ajánlott lenne egy fémlemez cseppentő szegélyt körbevezetni, majd az felett bitumenes lemezzel a fedkő tetejét lehegeszteni.

A fedkövek cseréje aránytalanul költségesebb megoldásnak tűnik, mint a fémlemez szegélyezés.

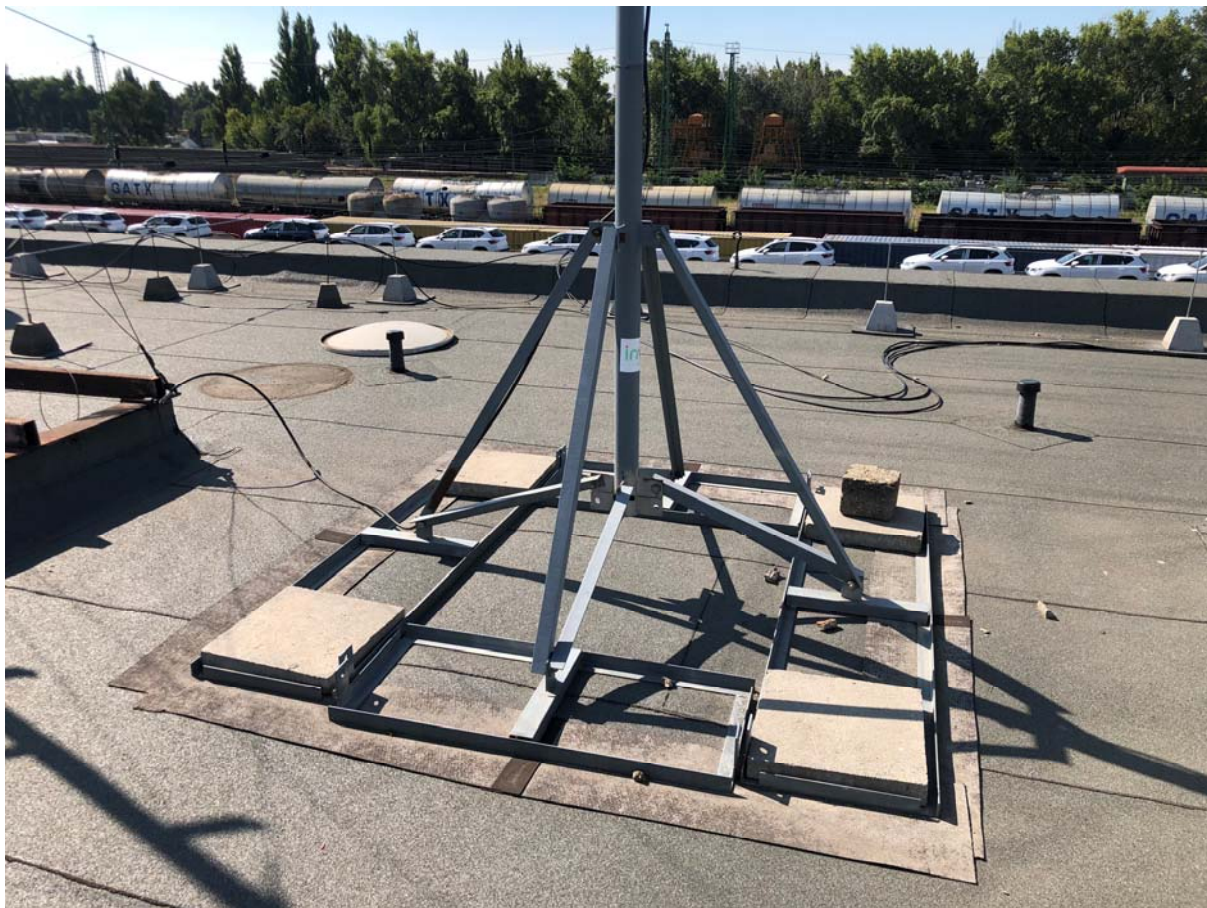
A tetőn, több használaton kívüli tartórúd is található. Ezek jelenleg nem károsítják a tetőt, de víztorlasztó hatásuk lehet. Ha lehetséges jobb lenne ezeket eltávolítani a tetőfelületről.

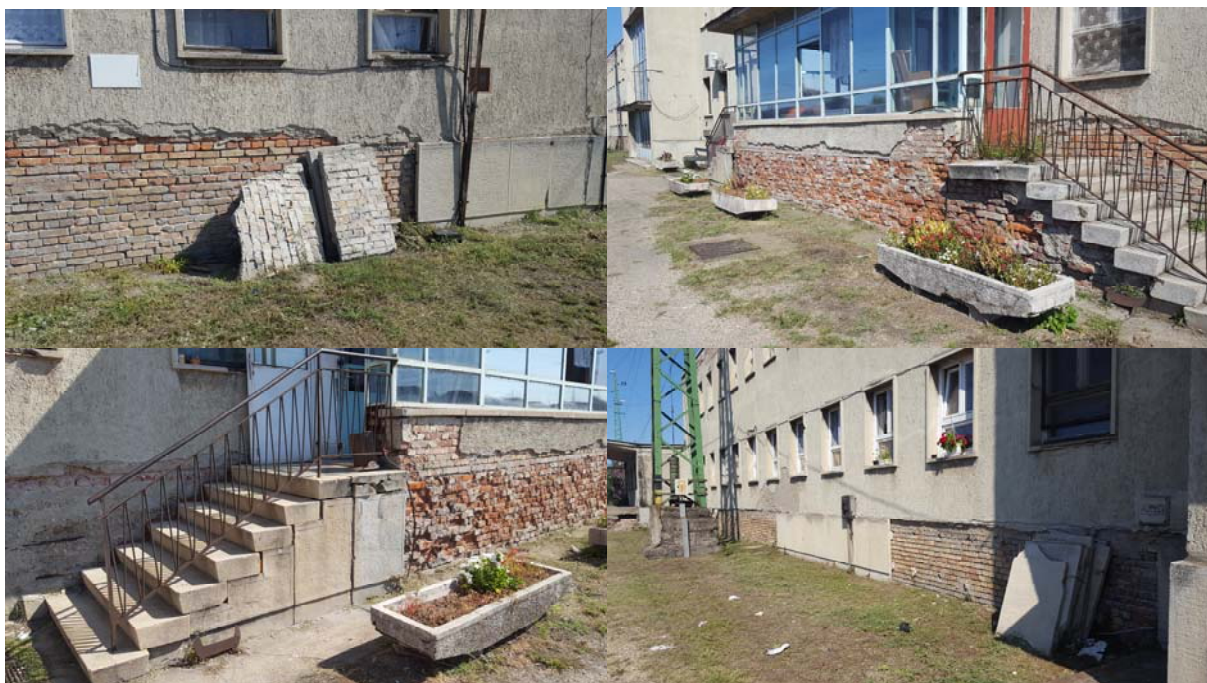
Az épület lábzatburkolata elvált a téglafaltól, ami beázásokat és kifagyást is eredményez. Az előlépcső szintén hibás és tovább nedvesíti a téglafalat.

- a lábazati sávban mielőbb pótolni kell a burkolatot, és a kifagyott téglafalat is ki kell javítani.

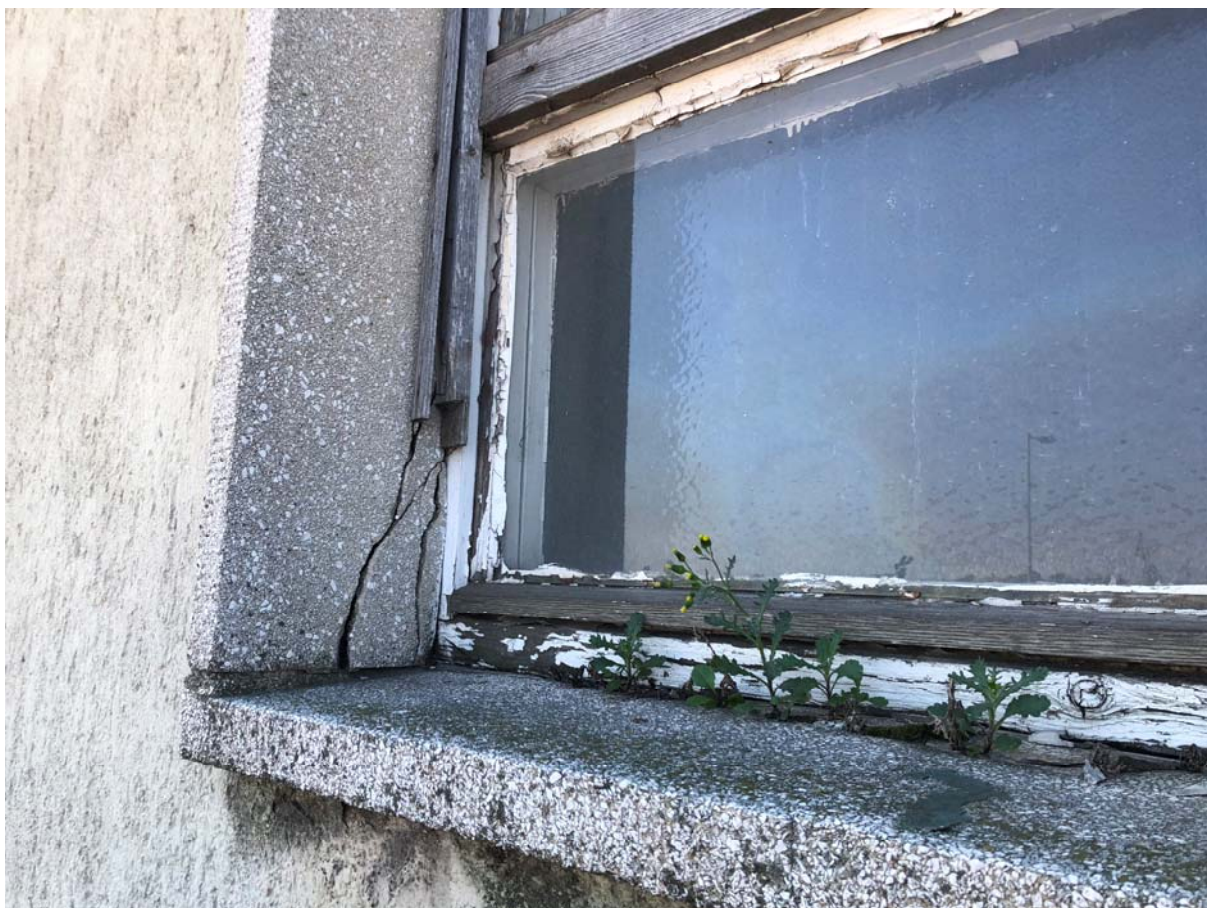
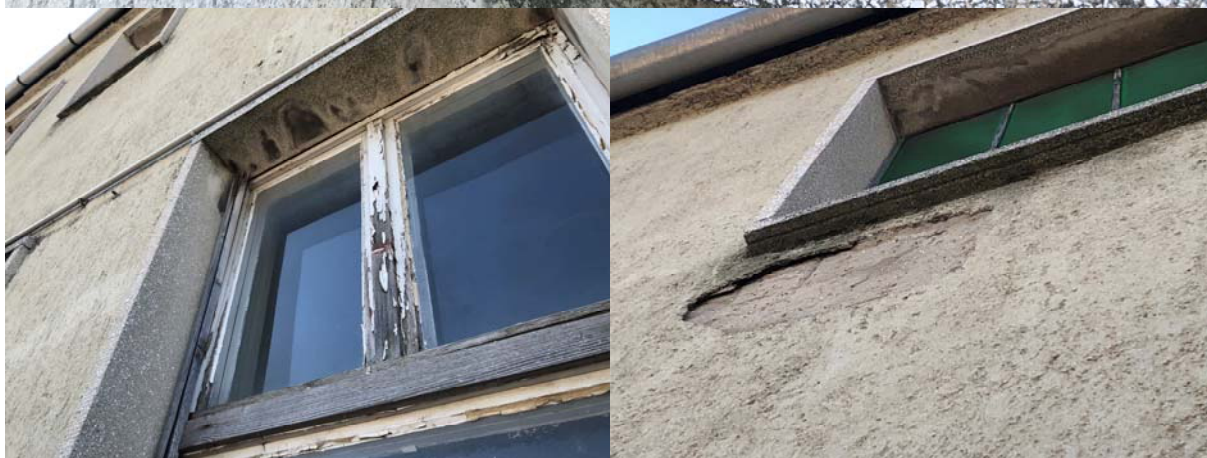
A nyílászárók műkö keretezései is repedezettek és fagykárosak. Bennük már a természet is utat tudott törni! A beázó műkö elnedvesíti az ablakok keretét, és annak faszerkezete mostanra nagyrészt elkorhadt. Javasolt lenne a keretezés javítása, és az ablakok mielőbbi renoválása, vagy cseréje.
