Állomások egyenlő esélyű hozzáféréseinek vizsgálata

1. Budapest-Déli pályaudvar

2. Szolnok

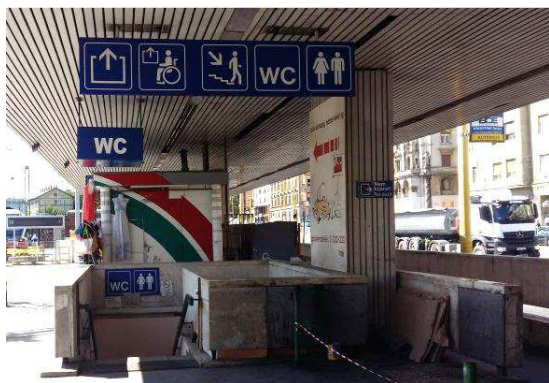
Utasmosdó megközelítése és a piktogramok túlzott használata.

Utások számára fenntartott mosdó van, de az csak lépcsőn keresztül közelíthető meg. Amennyiben a jelenlegi mosdó akadálymentes megközelíthetősége nem kivitelezhető, úgy annak akadálymentes szemléletű átalakítása nem javasolt. Ehelyett célszerű akadálymentes mosdó telepítése az akadálymentesnek tekintett útvonal mentén. (Ez tervezési feladat.)

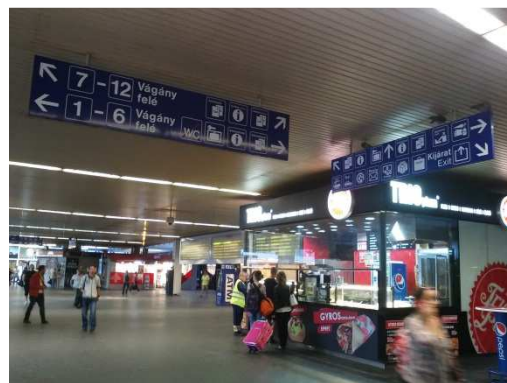
Vizuális utastájékoztató túlzott használata.

Javasolt továbbá az utastájékoztatási rendszer újratervezése (az információs felületek több esetben túl sok információt tartalmaznak, nem következetesek, megnehezítik a tájékozódást, másszor pedig hiányos információt adnak).

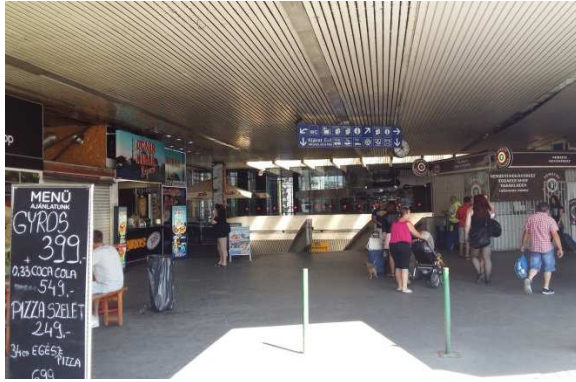
Útvonalakon lévő akadályok.

| Forrás | Tevékenység | pr. | Megjegyzés | Becsült mennyiség (mértékegység) |
|---|--|---|---|---|
| Kis beruházás | Közlekedési útvonalon lévő akadályok megszüntetése. | 1 | Helyszíni bejárást igényel. | 2 000 (m ²) |

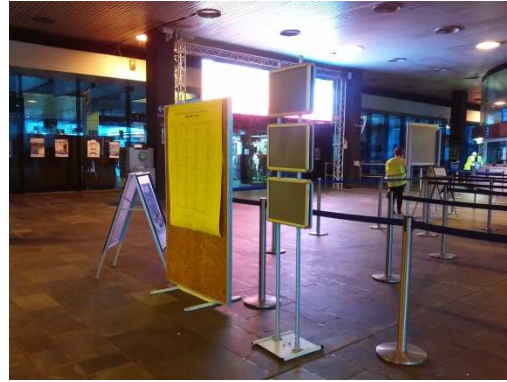
Útvonalakon lévő akadályok.

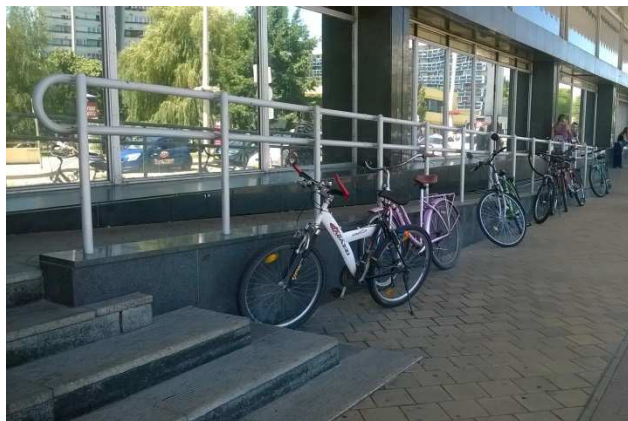
Előlépcsőnél hiányzik a kapaszkodó.

| Forrás | Tevékenység | pr. | Megjegyzés | Becsült mennyiség (mértékegység) |
|---|---|---|---|---|
| Kis beruházás | Fogódzók előírás szerinti kialakítása. | 2 | Tervezést igényel. | 500 (fm) |

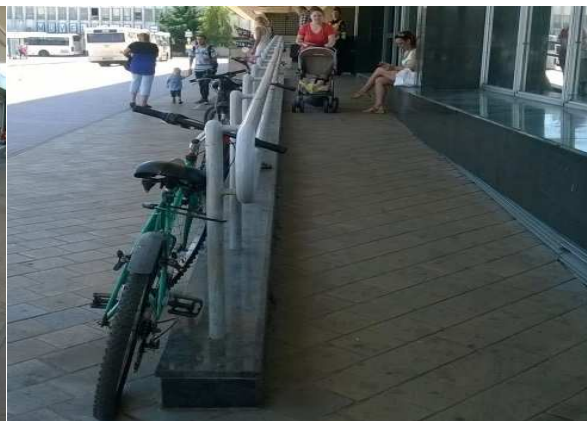
Fogódnak támasztott kerékpárok.

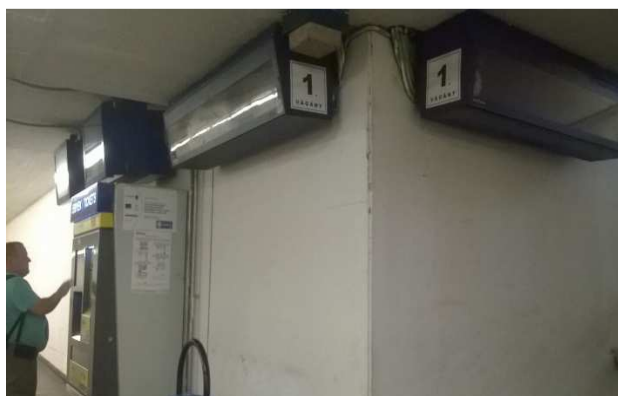
Vágányok nem megfelelően érzékelhető jelölése.

Az utastájékoztatói rendszer kiegészítése javasolt, továbbá az aluljáróból a csarnokba vezető átjáró aluljáró felőli hangsúlyozása illetve a peronok jelzésének érzékelhetőségének fokozása javasolt.

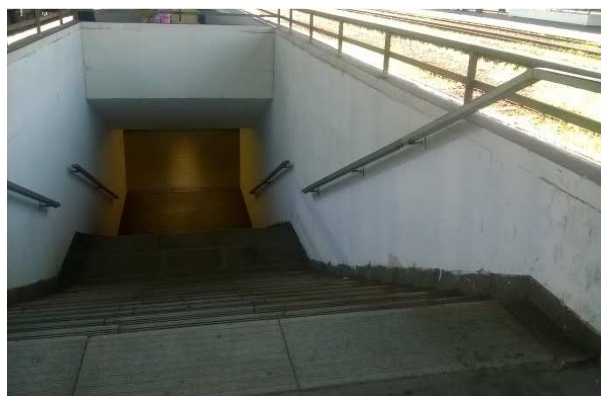
Lépcsőkar hiányzó látható jelölése és a fogódzó nem megfelelő kialakítása (folytonosság, keresztmetszet, kettős kapaszkodó).

| Forrás | Tevékenység | pr. | Megjegyzés | Becsült mennyiség (mértékegység) |
|---|---|---|---|---|
| Üzemeltetés | Lépcsőkarok látható jelölésének kialakítása. | 2 | | 1 000 (fm) |

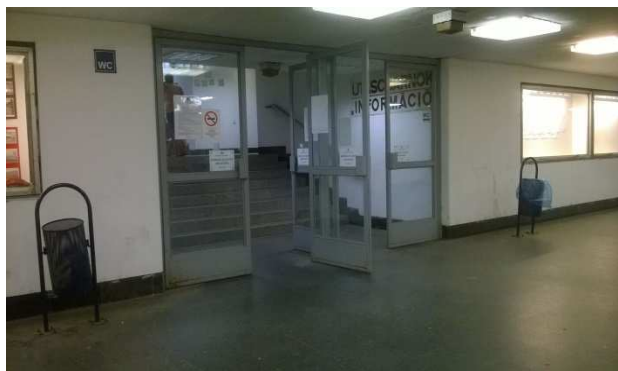
Az állomáson belüli tájékoztatót az utastájékoztató rendszer nem segíti megfelelően. A peronok és mosdók elérési irányának megfelelő jelölése hiányzik, továbbá a peronok elérhetőségét biztosító aluljáró nem jelölt az utascarnokban. Az aluljáróban a peronjelzések nem elég hangsúlyosak illetve a peronról az aluljáróba leérkezve egyértelmű irányjelzés a kijárat/felvételi épület felé nem biztosított.

Aluljáróból várócsarnokba vezető közlekedő.

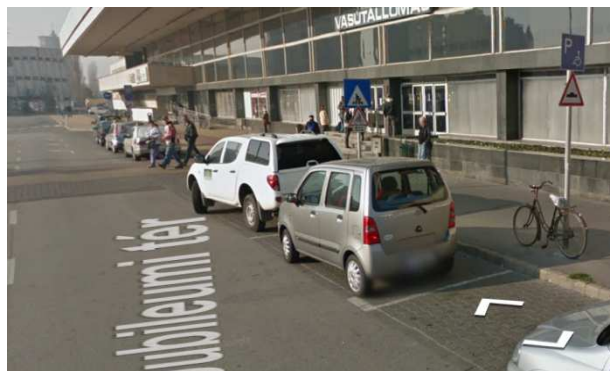
A jelenleg biztosított akadálymentes parkoló járdával párhuzamos elrendezése nem előnyös (utas oldali kiszállás csak a járda szintjére lehetséges), a parkoló hossza a szállítószerződési jármű megállásához és megfelelő működéséhez nem elegendő (hátsó emelőlap működéséhez nincs hely).

Mozgáskorlátozottak részére fenntartott parkoló párhuzamos kialakítása.

A megfelelő kiszállás biztosításához javasolt az akadálymentes parkoló szintjének megemelése a járda felső síkjáig, vagy az út áttellenes oldalában is kialakítani legalább egy akadálymentes parkoló helyet.
