Műszaki leírás

Sziklarézsú acélháló karbantartása az 1. sz. Budapest – Hegyeshalom vv. Szárliget-Tatabánya állomásközben

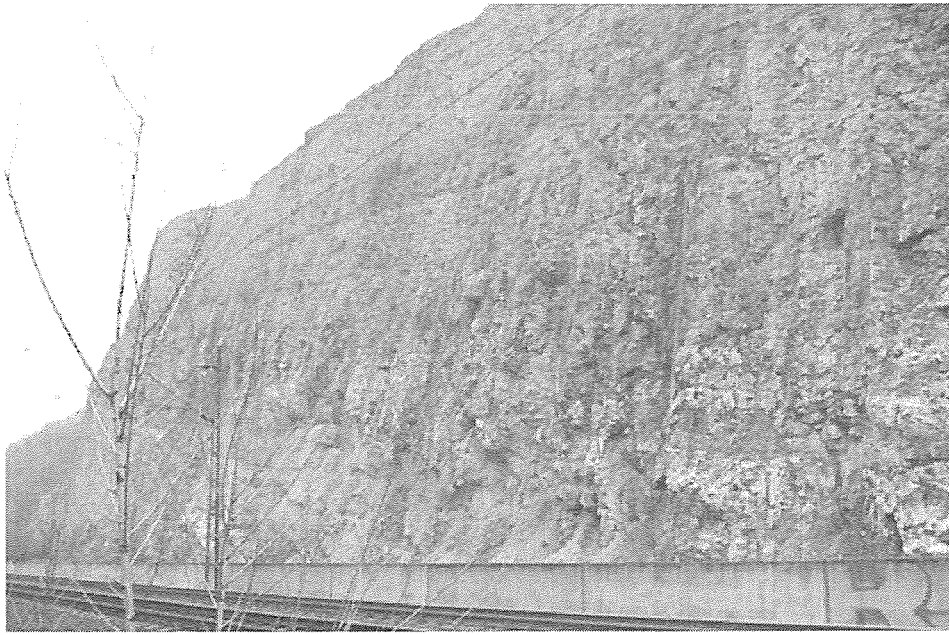
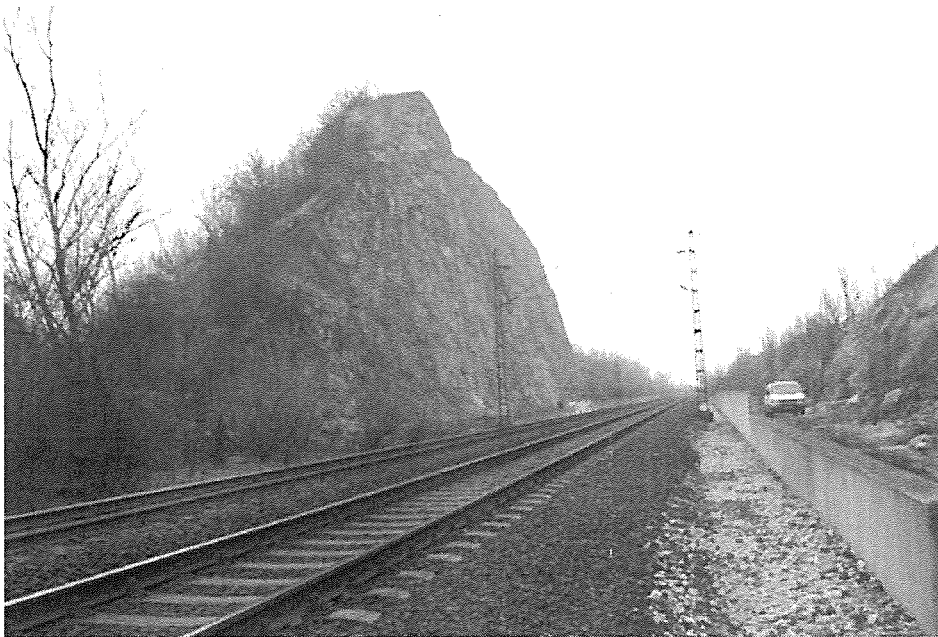
A forgalombiztonság fenntartása érdekében a MÁV Zrt. a teljes szikla felületet nagy teherbírású acél és netlon hálóval fedte be annak érdekében, hogy a folyamatos mészko leválások, leszakadások a vonatforgalmat ne veszélyeztessék.

A mészko darabok a leválást, leszakadást követően fennakadhatnak a hálóban és ezzel teraszokat képezve további felgyülemlődést idéznek elő. Ennek következménye, hogy a háló túlterhelődhet, ami a háló leszakadásához vezet, így ezzel a vonatforgalom közvetlen veszélynek van kitéve.
